B401-VIADUCT IN GENT INTEGRAAL VERNIEUWD

Grootschalige vernieuwing van viaduct richting
stadscentrum vereist doordachte fasering

OPDRACHTGEVER	AWW
AANNEMER	THV Aswebo-Renotec
START WERKEN	1 juni 2014
EINDE WERKEN	midden november 2014

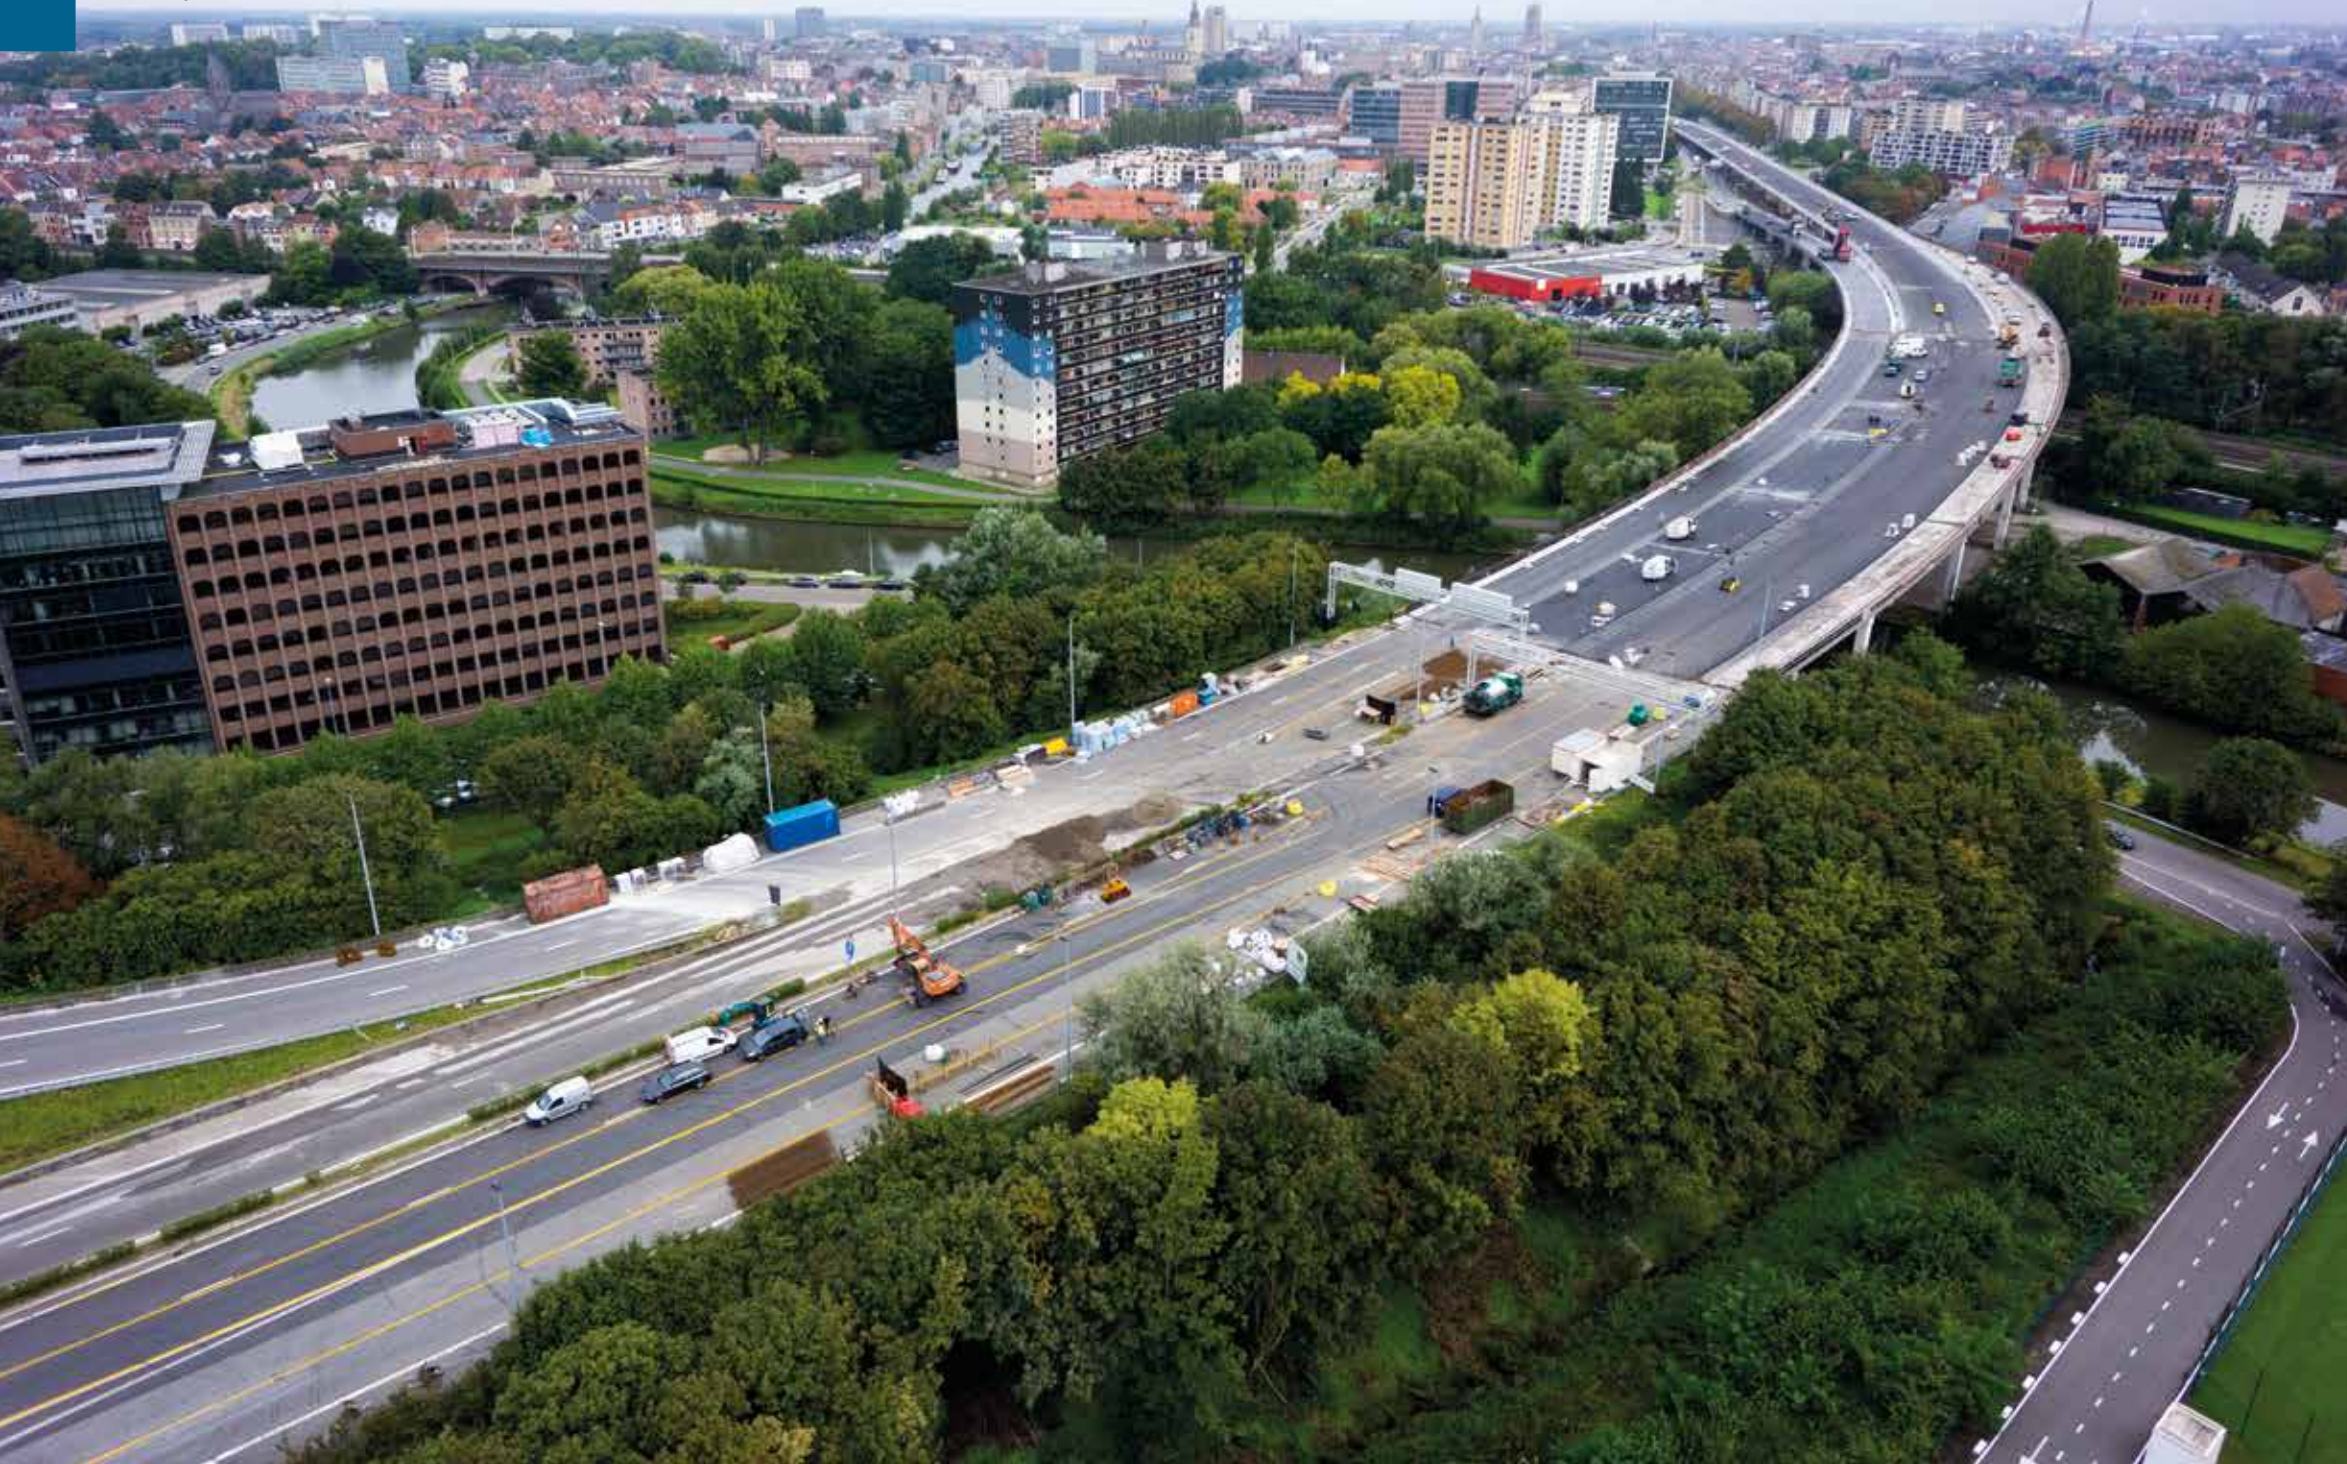
Midden november zijn de werkzaamheden op het B401-viaduct definitief klaar.

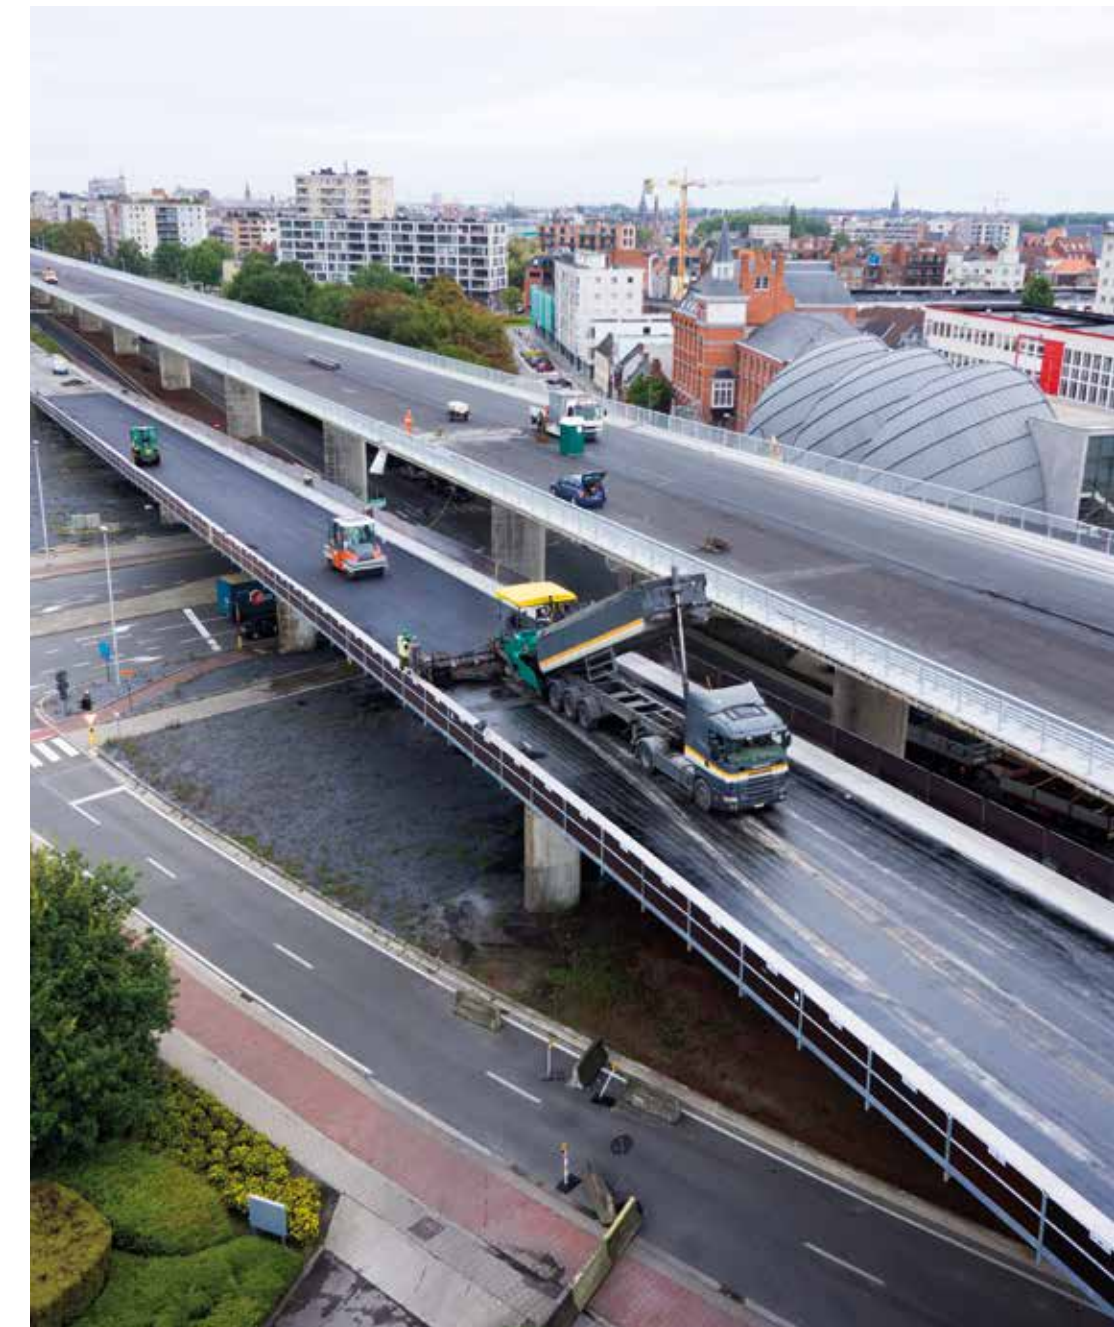
De totaalrenovatie van het B401-viaduct – vernieuwing van het wegdek, de waterdichting, de brugdekvoegen, de veiligheidsinrichtingen (leuningen, vangrails aan de buitenkant en stootbanden en tussen de twee rijrichtingen in) en de verlichting – ging van start op 1 juni.

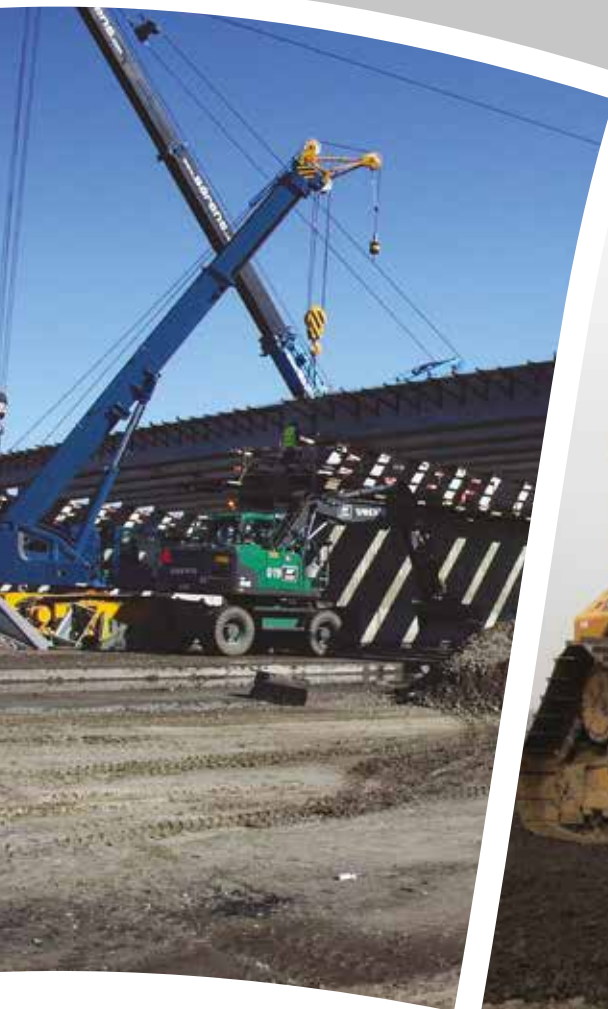
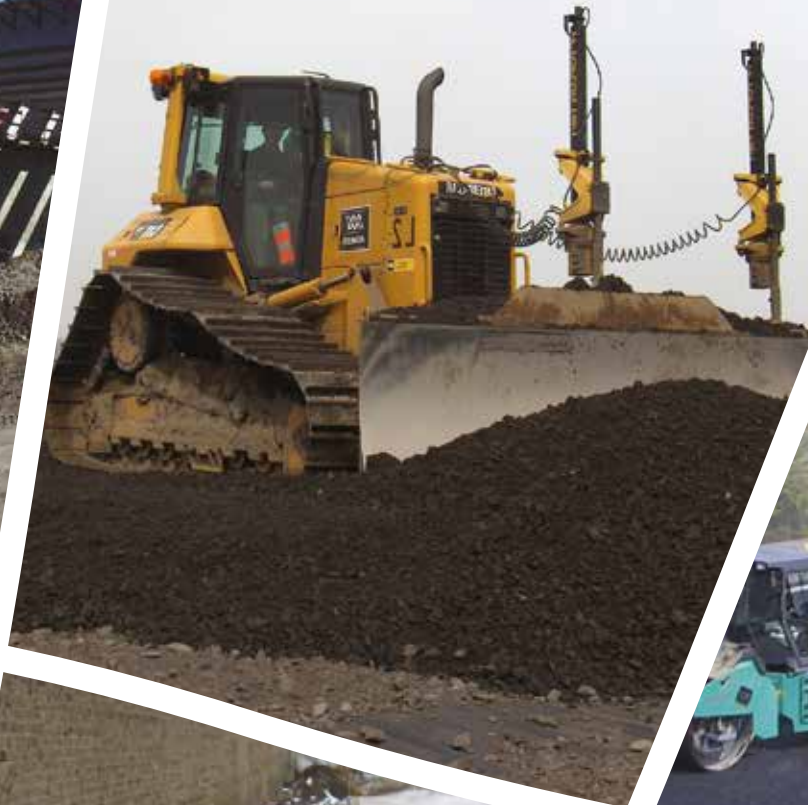
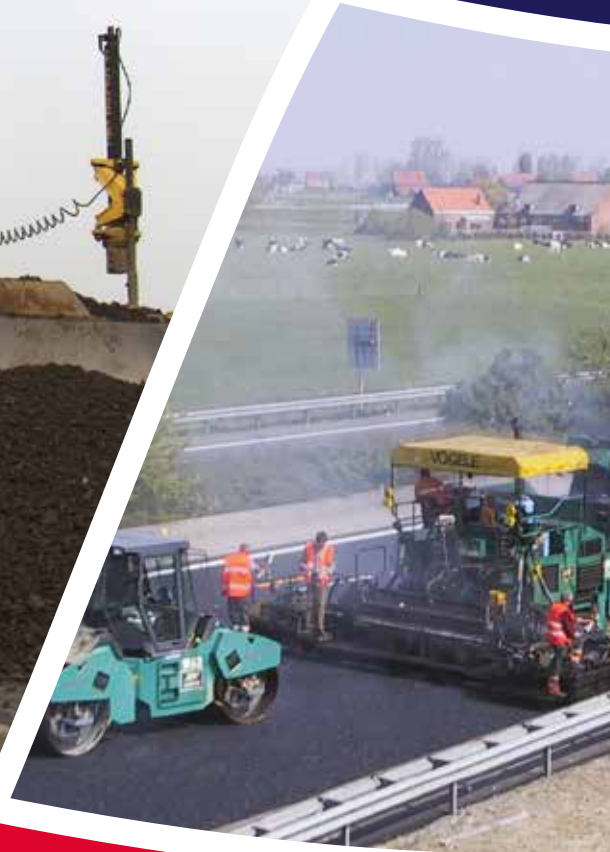
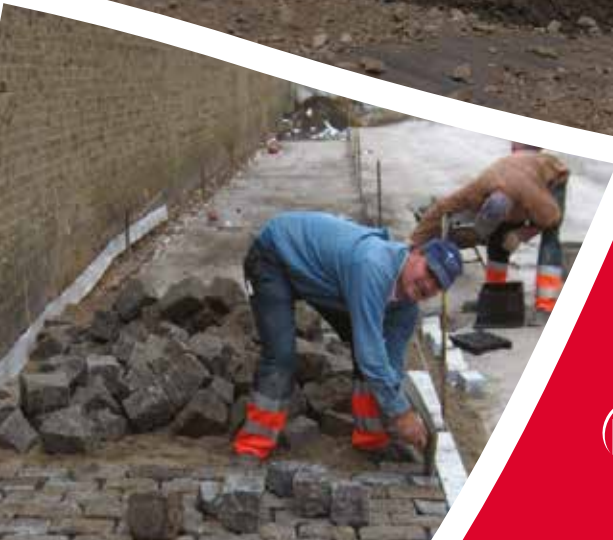
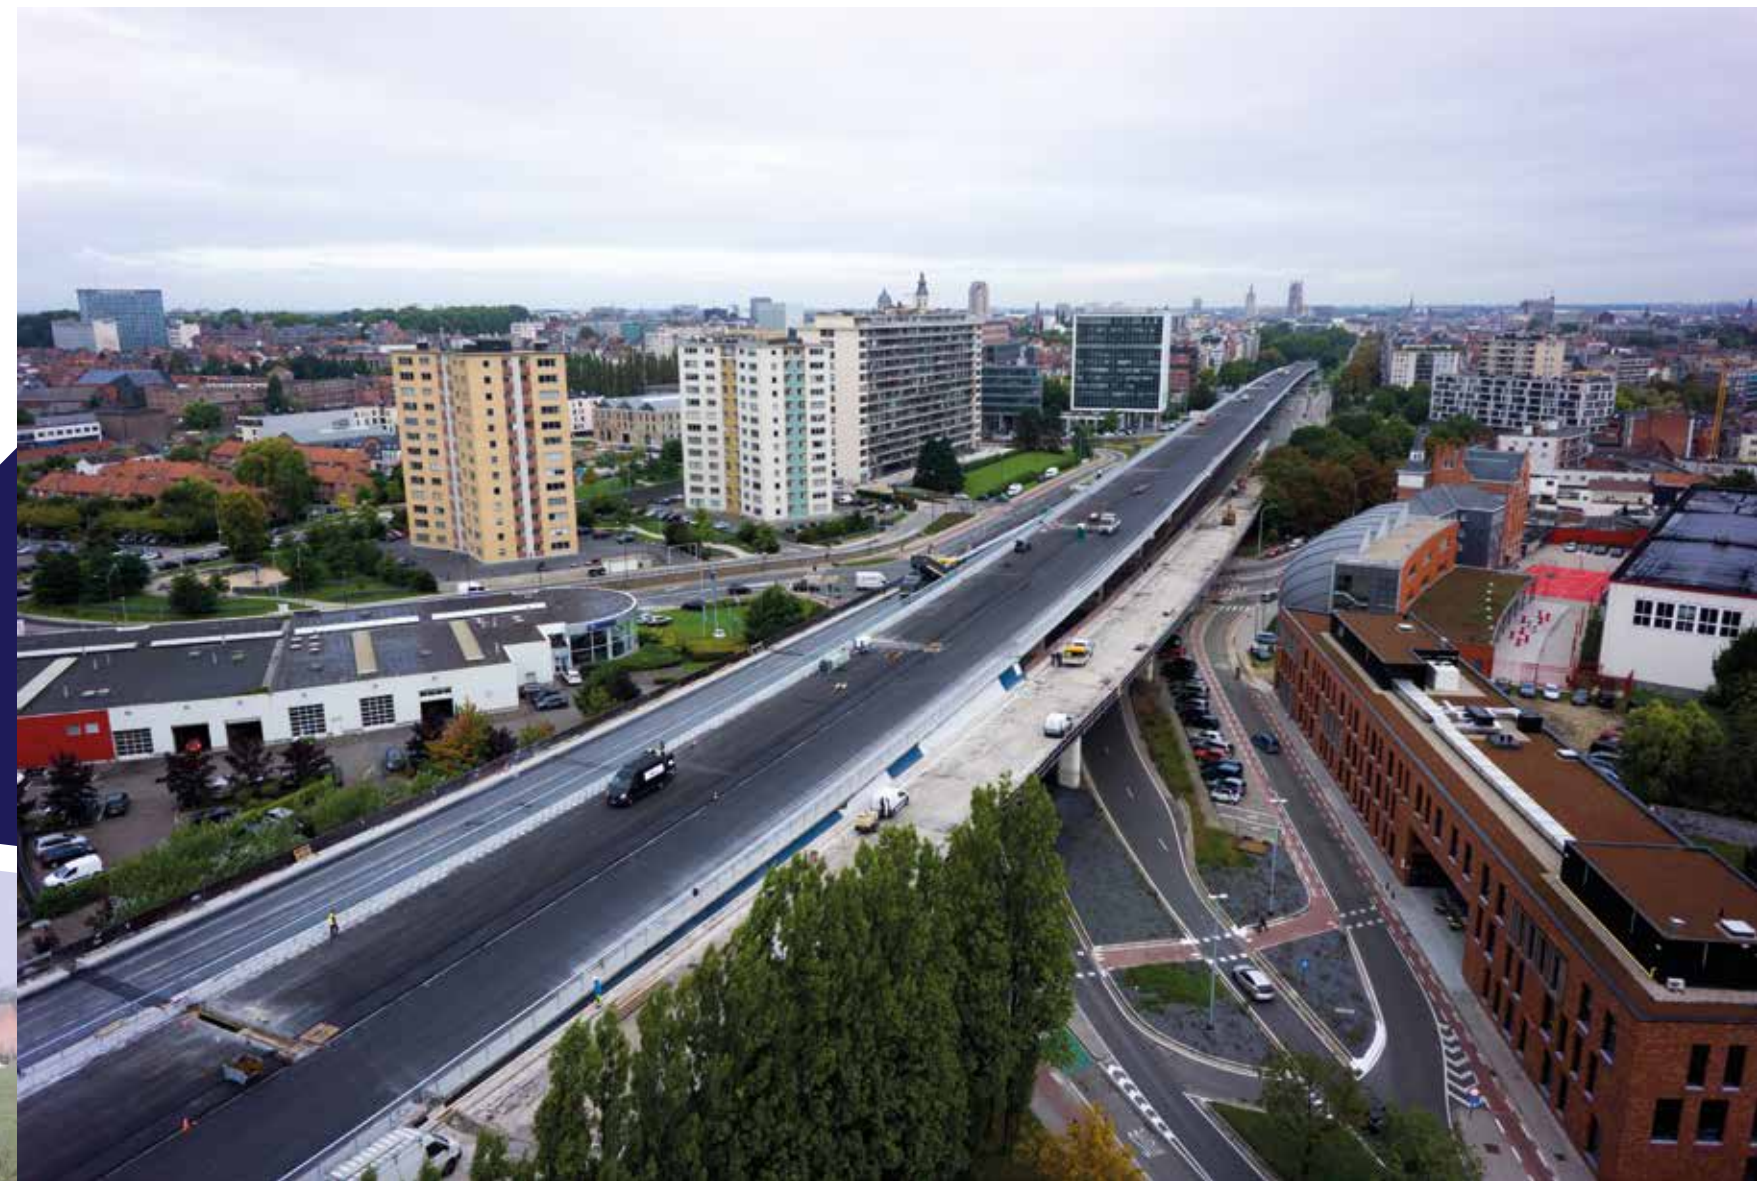
Het viaduct werd tot op zijn draagstructuur gestript en progressief opnieuw aangekleed. "Doordacht faseren was de boodschap," vertelt projectleider Koenraad Vanhaverbeke (Aswebo).

dichte roofing is uiteindelijk bovenop die uitvlakingslaag aangebracht en op haar beurt bedekt met een beschermlaag in asfalt (type AB-3C). Om de geluidshinder voor de omwonenden te beperken, hebben we ook sinusvormige brugdekvoegen geplaatst. Kortom: de sanering van het B401-viaduct was een mooi, omvangrijk en uitdagend project dat we al bij al keurig zullen kunnen afronden." ■
